■ Fiche d'informations

Des fuites d'air comprimé dues à la présence de raccords dotés de joints réalisés avec de la filasse de chanvre

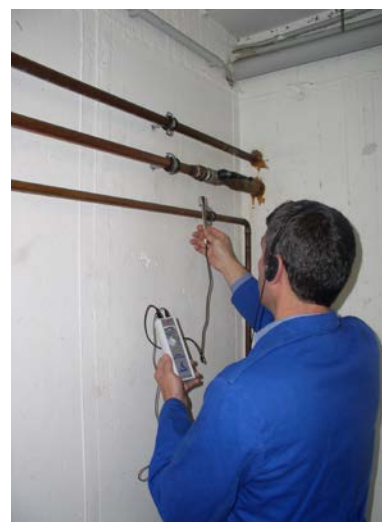
Les réseaux d'air comprimé comportant des joints réalisés avec de la filasse de chanvre présentent souvent un risque élevé de fuites. En effet, la pâte d'étanchéité utilisée avec la filasse a tendance à dessécher au fil du temps et l'air comprimé s'échappe à travers les petits espaces qui se forment entre les filets du filetage. Le problème est particulièrement important dans les applications requérant de l'air comprimé sec.

Pour l'éradication de ces petites fuites, il est possible d'étanchéifier les raccords non étanches en utilisant des produits modernes comme le ruban de téflon.

Les réseaux d'air comprimé dotés de joints filasse doivent être remplacés progressivement par un réseau de distribution moderne, exempt de tout risque de fuite au niveau des filetages. Il existe différents types de systèmes de tuyauterie, avec des raccords à presser, à braser, à souder ou à coller. Les raccords à joint torique, assurant une étanchéité radiale, conviennent également. Ils présentent l'avantage d'être faciles à démonter.
